## Messerschmitt Bf 109 – Sort 6

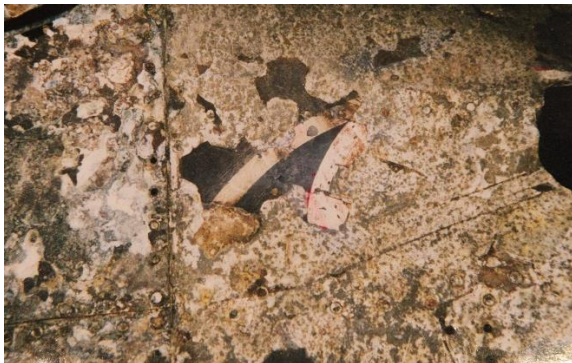
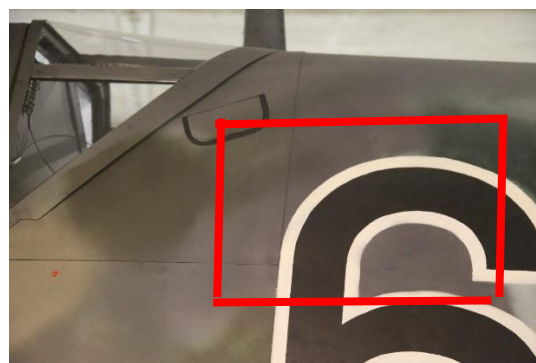
Et bilde tatt umiddelbart etter at flyet ankom til muséet viser at det kun var spor tilbake av den opprinnelige overflatebehandlingen. Ut fra bildet kan vi anta at vårt fly har hatt et sort, avrundet tall med hvitt omriss, som kan ha vært 2, 3, 6, 8 eller 9. Ut fra de tyske tapslistene var W.Nr. 14141 det ene av to aktuelle fly som hadde et slikt sort tall, sort 6. Det andre flyet, W.Nr. 10806, hadde et sort 3-tall, men var opprinnelig bygget som en G-2-versjon og ville ikke hatt de spesielle G-1-trekkene vi fant under restaureringsarbeidet. Kombinert med funnstedet er dette den sterkeste indikasjonen på flyets identitet, selv om det ikke er et ugjendrivelig bevis.

Det innringede området på det restaurerte flyet i høyre bilde viser det samme området som bildet til venstre, tatt ved ankomsten til flymuséet.

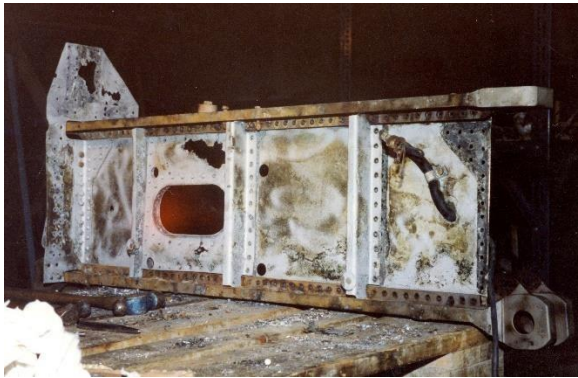
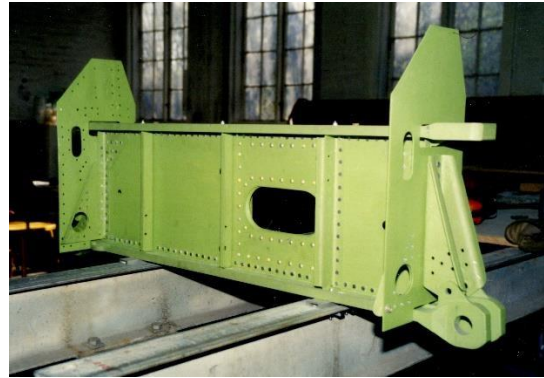
*Til venstre vingebjelken før restaurering, til høyre den samme bjelken etter restaurering.*

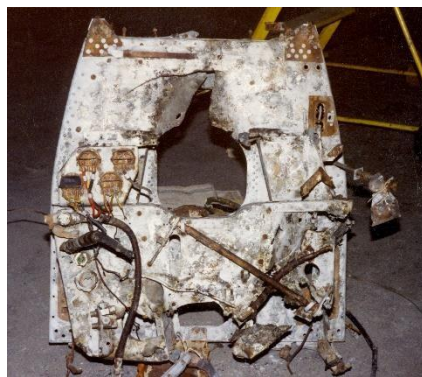
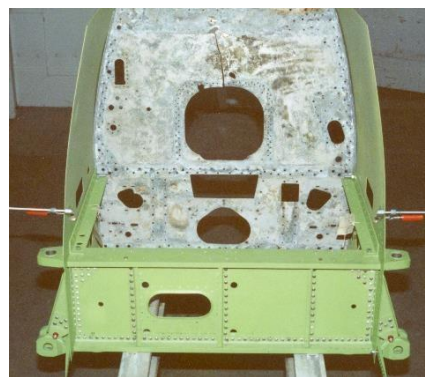
*Til venstre brannskott foran cockpit, til høyre det samme skottet delvis restaurert.*

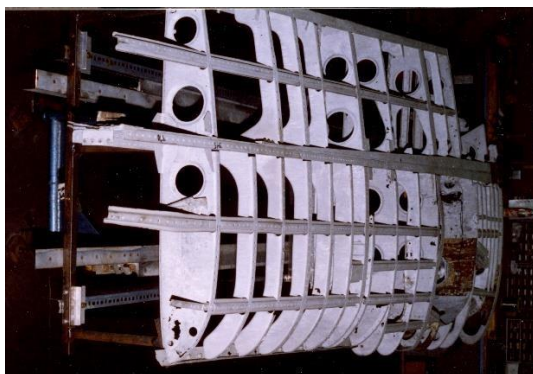
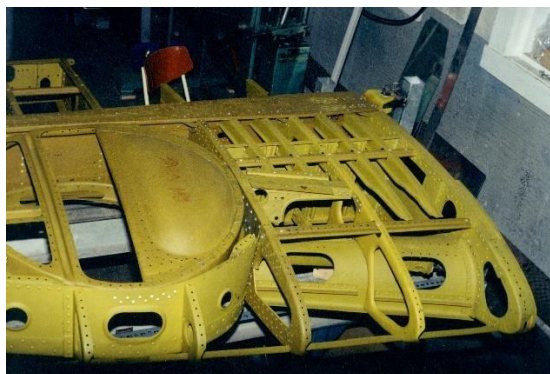
*Deler av en ving etter at platene er fjernet, og før gjenoppbyggingen. Til høyre vingen under gjenoppbygging.*

Arbeidet med flyet startet med at alt ble grundig rengjort. Flyet hadde ligget bortimot 50 år i sjøen, og det var nødvendig å gjøre et grundig arbeid for å stoppe korrosjonen og saltsprengningen som ville sette inn når flyet, som var mettet med salt, kom opp av sjøen, og behandle de enkelte delene slik at fremtidig skade kunne hindres. Alle nagler som var brukt i konstruksjonen ble boret opp, slik at hver enkelt komponent kunne rengjøres. Det var et meget omfattende arbeid. Under arbeidet med å dele konstruksjonen i sine enkelte deler så en klart at saltet allerede hadde ført til korrosjon som måtte fjernes før en kunne starte gjenoppbyggingen.

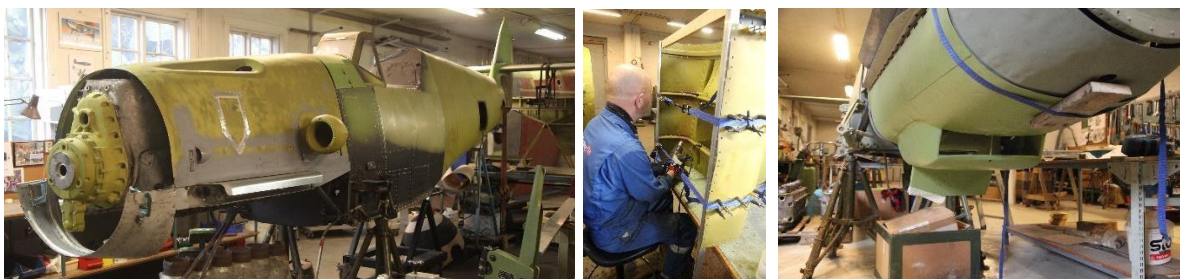
*Til venstre blir motordekslene prøvemontert, i midten tilpasning av underdekslet. Dette viste seg ikke å være av korrekt type for vår motor, og gjennom en byttehandel fikk vi et korrekt deksel. På bildet i midten tilpasser Kjell Naas et av dekslene.*

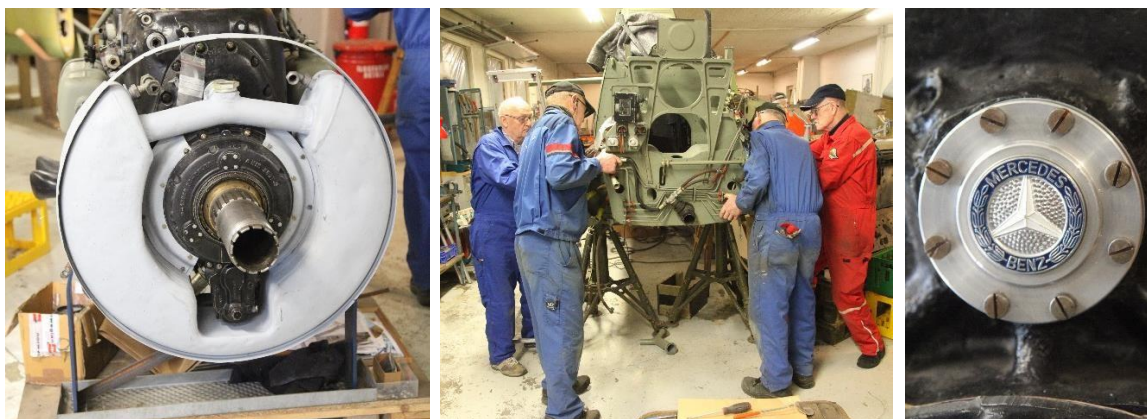
Et av problemene med å restaurere en Bf 109 er at det ble produsert over 30 000 eksemplarer, og konstruksjonen utviklet seg gjennom hele produksjonsperioden, slik at selv om en får tak i en original del, er det ingen garanti for den vil være av rett type til muséets eksemplar. Et typisk eksempel er oljetanken. På Bf 109 ligger den som en smultring mellom motoren og propellen. Muséet klarte å få fatt i en original. Dessverre viste det seg da den skulle monteres at den var av feil type, og det må skaffes en annen. Slike problemer har det vært ikke så rent få av.

*Oljetanken som ikke passet til venstre, i midten monterer Arne Lende, Kjell Naas, Kristian Helland og Sverre Sollid utstyrskassen bak motoren i midten. Til høyre er fabrikantens merke kommet på plass på motoren.*

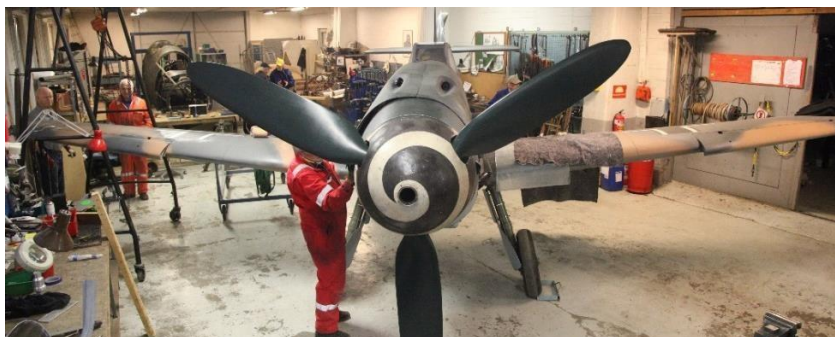
Den store utfordringen i den siste fasen var å få vingefairingene (overgangene mellom vinger og skrog) tilpasset. De var produsert i Ungarn, men det første settet som ble levert var til en annen utgave av Bf 109, så det måtte bestilles nye. Disse var bedre enn de første, men det måtte likevel gjøres et omfattende arbeid før de til slutt kunne brukes

*For å tilpasse vingefairingene ble det nødvendig å montere begge vingene på flyet, selv om det førte til at det ble svært trangt i verkstedet i en periode.*
